# Meerjarenonderhoudsplan

Conditiemeting NEN 2767

VOORBEELDRAPPORT MALUMBA VASTGOED

1 JANUARI 2025

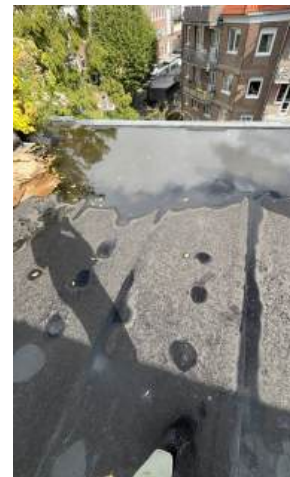
## Dakbedekking (bitumen)

<b>Gebrek</b> serieus	<b>Intensiteit</b> 3	<b>Omvang</b> algemeen	<b>Risico/prioriteit:</b> Veiligheid & Gezondheid: matig Gebruik en bedrijfsproces: gering Technische vervolgschade: sterk Toename klachtenonderhoud: sterk Beleving & Esthetica: matig
<b>Gebrek</b>	De bitumineuze dakbedekking is verouderd en er blijft water stilstaan. Daarnaast liggen er losse elektra en rommel op het dak, wat het risico op schade vergroot.		
<b>Activiteit</b>	Losse elektra en vuil verwijderen om verdere schade te voorkomen. Op termijn de dakbedekking vervangen en zorgen voor een goede afwatering zodat stilstaand water wordt vermeden.		
		Hvh 57,8 m2	Totaal € 14.450,00

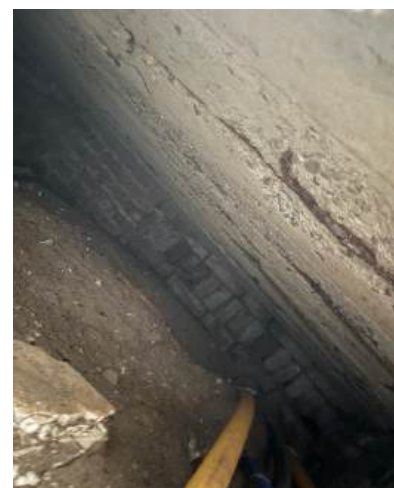
## Voordeur entree

<b>Gebrek</b> serieus	<b>Intensiteit</b> 3	<b>Omvang</b> algemeen	<b>Risico/prioriteit:</b> Veiligheid & Gezondheid: sterk Gebruik en bedrijfsproces: matig Technische vervolgschade: matig Toename klachtenonderhoud: geen Beleving & Esthetica: geen
<b>Gebrek</b>	Onder de voordeur bij de entree is de wapening zichtbaar of aangetast. Dit kan duiden op constructieve schade en vraagt nader onderzoek.		
<b>Activiteit</b>	Een constructief vervolgonderzoek laten uitvoeren om de staat van de wapening vast te stellen en zo nodig herstelmaatregelen te bepalen.		
		Hvh 4,8 m2	Totaal € 850,00

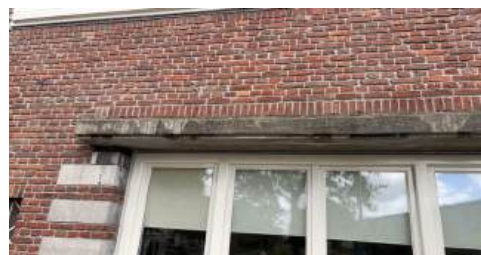
## Gevelconstructie (beton)

<b>Gebrek</b> gering	<b>Intensiteit</b> 2	<b>Omvang</b> algemeen	<b>Risico/prioriteit:</b> Veiligheid & Gezondheid: matig Gebruik en bedrijfsproces: geen Technische vervolgschade: matig Toename klachtenonderhoud: matig Beleving & Esthetica: sterk
<b>Gebrek</b>	De betonnen balk boven het raamkozijn vertoont schade en mogelijke aantasting door betonrot, waardoor de constructie en duurzaamheid in gevaar komen.		
<b>Activiteit</b>	Betonrot herstellen en de balk voorzien van een beschermende coating om verdere aantasting te voorkomen en de gevelconstructie te behouden.		
		Hvh 5,9 m2	Totaal € 2.341,00

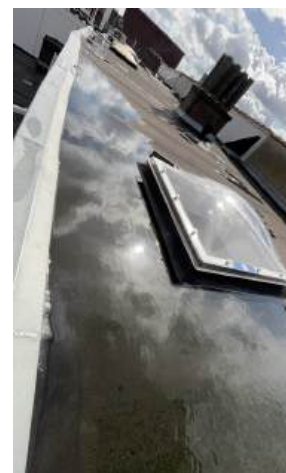
## Dakbedekking (bitumen)

<b>Gebrek</b> serieus	<b>Intensiteit</b> 2	<b>Omvang</b> aanzienlijk	<b>Risico/prioriteit:</b> Veiligheid & Gezondheid: geen Gebruik en bedrijfsproces: geen Technische vervolgschade: sterk Toename klachtenonderhoud: geen Beleving & Esthetica: geen
<b>Gebrek</b>	De bitumineuze dakbedekking is verouderd en vertoont slijtage, waardoor de kans op lekkages toeneemt.		
<b>Activiteit</b>	De dakbedekking volledig vervangen om de waterdichtheid te herstellen en schade aan de onderliggende constructie te voorkomen.		
		Hvh 54,75 m2	Totaal € 13.687,50

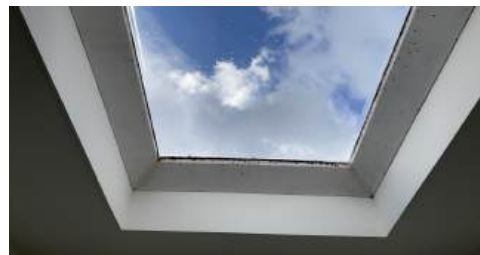
## Dakraam

<b>Gebrek</b> serieus	<b>Intensiteit</b> 2	<b>Omvang</b> aanzienlijk	<b>Risico/prioriteit:</b> Veiligheid & Gezondheid: geen Gebruik en bedrijfsproces: geen Technische vervolgschade: sterk Toename klachtenonderhoud: geen Beleving & Esthetica: geen
--------------------------	-------------------------	------------------------------	---

**Gebrek** Het rubber rond het dakraam is verouderd, waardoor de aansluiting minder goed afsluit en lekkage kan ontstaan.

**Activiteit** Het verouderde rubber controleren en indien nodig vervangen om de waterdichtheid van het dakraam te waarborgen.

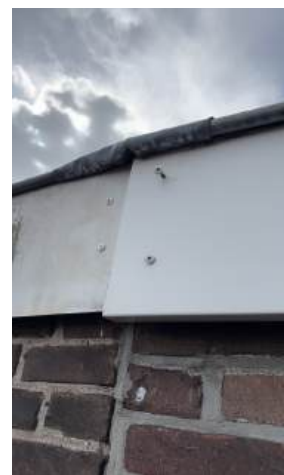
## Daklijst (hout)

<b>Gebrek</b> gering	<b>Intensiteit</b> 2	<b>Omvang</b> algemeen	<b>Risico/prioriteit:</b> Veiligheid & Gezondheid: geen Gebruik en bedrijfsproces: geen Technische vervolgschade: matig Toename klachtenonderhoud: gering Beleving & Esthetica: sterk
-------------------------	-------------------------	---------------------------	--

**Gebrek** De houten daklijst heeft een losse schroef en een deel dat loskomt, waardoor verdere schade en losraken kan optreden.

**Activiteit** De daklijst vastzetten door de schroef te herstellen of te vervangen en het loskomende deel stevig te bevestigen.

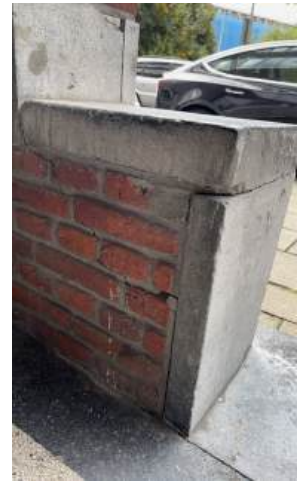
## Gevelplint (natuursteen)

<b>Gebrek</b> gering	<b>Intensiteit</b> 1	<b>Omvang</b> plaatselijk	<b>Risico/prioriteit:</b> Veiligheid & Gezondheid: gering Gebruik en bedrijfsproces: geen Technische vervolgschade: matig Toename klachtenonderhoud: gering Beleving & Esthetica: gering
-------------------------	-------------------------	------------------------------	---

**Gebrek** In het metselwerk achter de gevelplint is een trapscheur ontstaan door verzakking. De scheur lijkt stabiel.

**Activiteit** Plaatselijk herstellen van metsel- en voegwerk. Indien in de toekomst beweging wordt geconstateerd, aanvullend constructief onderzoek uitvoeren.

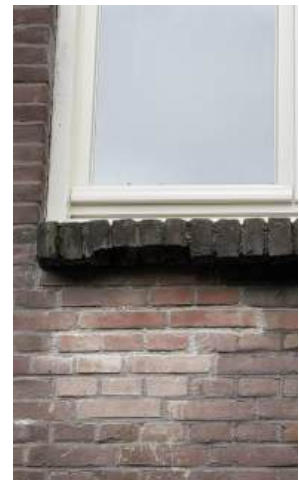
## Metselwerk (baksteen)

<b>Gebrek</b> serieus	<b>Intensiteit</b> 2	<b>Omvang</b> plaatselijk	<b>Risico/prioriteit:</b> Veiligheid & Gezondheid: geen Gebruik en bedrijfsproces: geen Technische vervolgschade: matig Toename klachtenonderhoud: matig Beleving & Esthetica: sterk
--------------------------	-------------------------	------------------------------	---

**Gebrek** Op de gevel zijn algen aanwezig en de raamdorpelstenen vertonen defecten, waardoor het gevelbeeld wordt aangetast en vochtproblemen kunnen ontstaan.

**Activiteit** De algen verwijderen en de defecte raamdorpelstenen herstellen of vervangen om de gevel weer in goede staat te brengen.

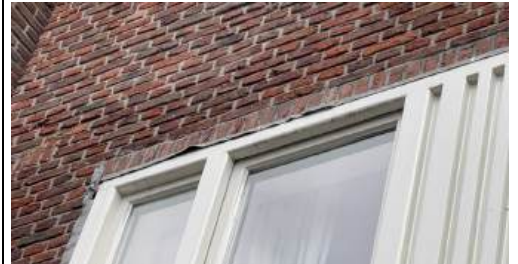
## Raamkozijn breed (hout)

<b>Gebrek</b> gering	<b>Intensiteit</b> 1	<b>Omvang</b> regelmatig	<b>Risico/prioriteit:</b> Veiligheid & Gezondheid: geen Gebruik en bedrijfsproces: geen Technische vervolgschade: matig Toename klachtenonderhoud: matig Beleving & Esthetica: gering
-------------------------	-------------------------	-----------------------------	--

**Gebrek** Raamkozijn met openstaande loodslabben, waardoor de aansluiting minder waterdicht is.

**Activiteit** De openstaande loodslabben dichtslaan om de waterdichtheid te herstellen. Advies is dit gelijktijdig uit te voeren met het buitenschilderwerk.

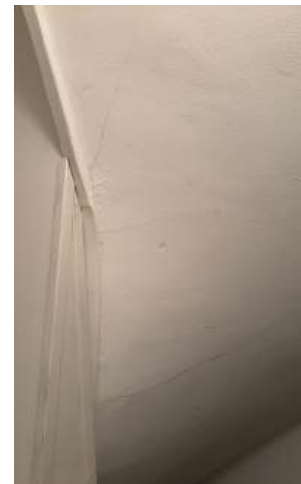
## Wanden (stucwerk)

<b>Gebrek</b> gering	<b>Intensiteit</b> 1	<b>Omvang</b> plaatselijk	<b>Risico/prioriteit:</b> Veiligheid & Gezondheid: geen Gebruik en bedrijfsproces: geen Technische vervolgschade: geen Toename klachtenonderhoud: geen Beleving & Esthetica: matig
-------------------------	-------------------------	------------------------------	---

**Gebrek** Het stucwerk is beschadigd en vertoont loszittende delen, waardoor de afwerking zijn functie verliest.

**Activiteit** Het stucwerk herstellen en opnieuw afwerken om de constructie te beschermen en de duurzaamheid te waarborgen.
